高座環境通信

【第11号】
平成19年10月31日
編集発行：高座清掃施設組合
施設課 ISO担当

150t 炉バグフィルターろ布破孔の検討結果が出ました

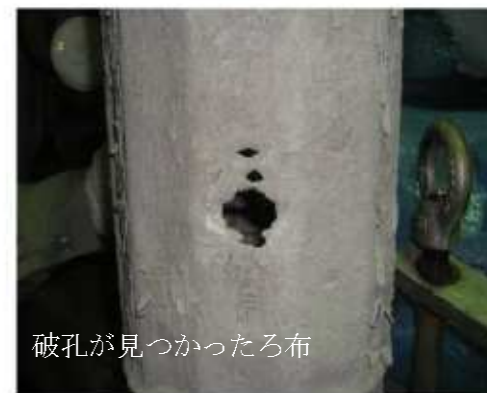
ろ布全数点検の結果、破孔ろ布は合計 3 本で、1 区画に集中して発生していました。ろ布破孔の原因を特定するためろ布製造メーカー及びプラントメーカーに調査・分析を依頼しました。

- ① 局所的にダストの集中が起き、その影響による磨耗が原因と推測される
- ② 底から 1,250 mm の位置にダストが集中した原因は、偏流により壁沿いを上がってきたダストが、ろ布の底から 1,135 mm の位置にあるパイプに当たって方向が変わり、破孔位置へダストが集中したためと推測される

組合では、管理職員による事故調査委員会を立ち上げ、上記のメーカーの見解を踏まえ、事故原因の究明を行い、ろ布の破孔については排ガスの偏流によりダストが局所に集中したことで発生したものであるとの結論に達しました。

破孔が見つかったろ布

- 1) ハード面(機械・設備)
 - ①排ガスの局所集中防止として、偏流板の設置、②ろ布の通常耐用年数内での交換、③ダストモニターに異常値が検出された場合の警報装置の設置、④高精度ダストモニターの早期導入
- 2) ソフト面(運転管理、安全確保の対策、組織・体制、人・意識、手順書等)
 - ①ダストモニターを常時監視し、警報発令時は、焼却炉を停止すること、②関係職員間の意見交換の活性化、③担当職員研修の充実、④作業手順書の改訂

破孔したろ布周辺及びバグフィルター中央部のろ布の交換を行うとともに上記の再発防止策を県に報告し、県の検査を受けたのち、8 月 24 日に運転を再開しました。
